OPÉRATION CAMPUS
AIX-QUARTIER DES FACULTÉS

INFORMATION TRAVAUX EIFFAGE
JANVIER 2016

Information Travaux Janvier 2016

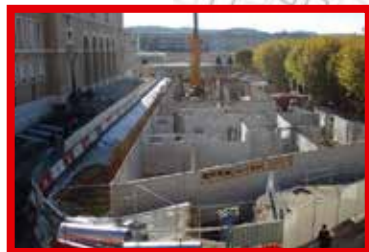
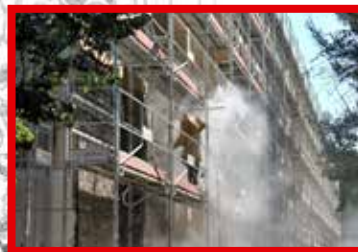
LES FAÇADES DU BÂTIMENT EGGER

Il s'agit de rénover les 20 266 m² du bâtiment Egger achevé en 1966. La dégradation de ces façades peut affecter la structure béton, ces défauts sont connus depuis la livraison du bâtiment.

La construction est affectée de plusieurs pathologies et les désordres sont connus depuis 1973.

- La première pathologie concerne le parement en pierres dit «à pierres blanches» dont le mode de fixation, d'une qualité d'acier non adaptée aux risques importants de corrosion, a été sous-dimensionné. Les infiltrations en partie haute des bâtiments ainsi que la perméabilité des pierres ont provoqué une corrosion expansive des fixations entraînant l'éclatement des pierres et le décrochage des éléments abîmés. Cette pathologie impose le maintien de protections de type platelage. Les pierres sont absentes isolément ou de manière groupée.
- La deuxième pathologie se trouve au niveau de la mise en œuvre des bétons de remplissage ou de structure qui laissent apparaître des parties creuses ou cavernes. De plus, l'enrobage des aciers du béton n'ayant pas été suffisant en épaisseur, voire inexistant, ceux-ci sont ponctuellement, mais de manière répétitive, fortement dégradés en surface.

- Le décapage par hydro démolition des pierres des façades,
- Une reprise des aciers trop corrodés
- La restitution des enrobages permettant de garantir la pérennité dans le temps de la façade rénovée
- La mise en place d'un enduit final dont la couleur a été choisie en accord avec l'architecte des bâtiments de France.
